Oggetto: **Ex Convento di San Clemente in Via San Vincenzo - Revisione e rifacimento delle coperture - Approvazione progetto definitivo/esecutivo - CUP C31B15000380004 - C.I. 1338 .**

Progetto: **Monastero di San Clemente in via San Vincenzo -
Revisione e rifacimento delle coperture**

Elab. A : **Relazione tecnica**

Titolo: **Tav. UNICA - Planimetria generale e schema di sezione AA', scala 1:200 / 1:100**

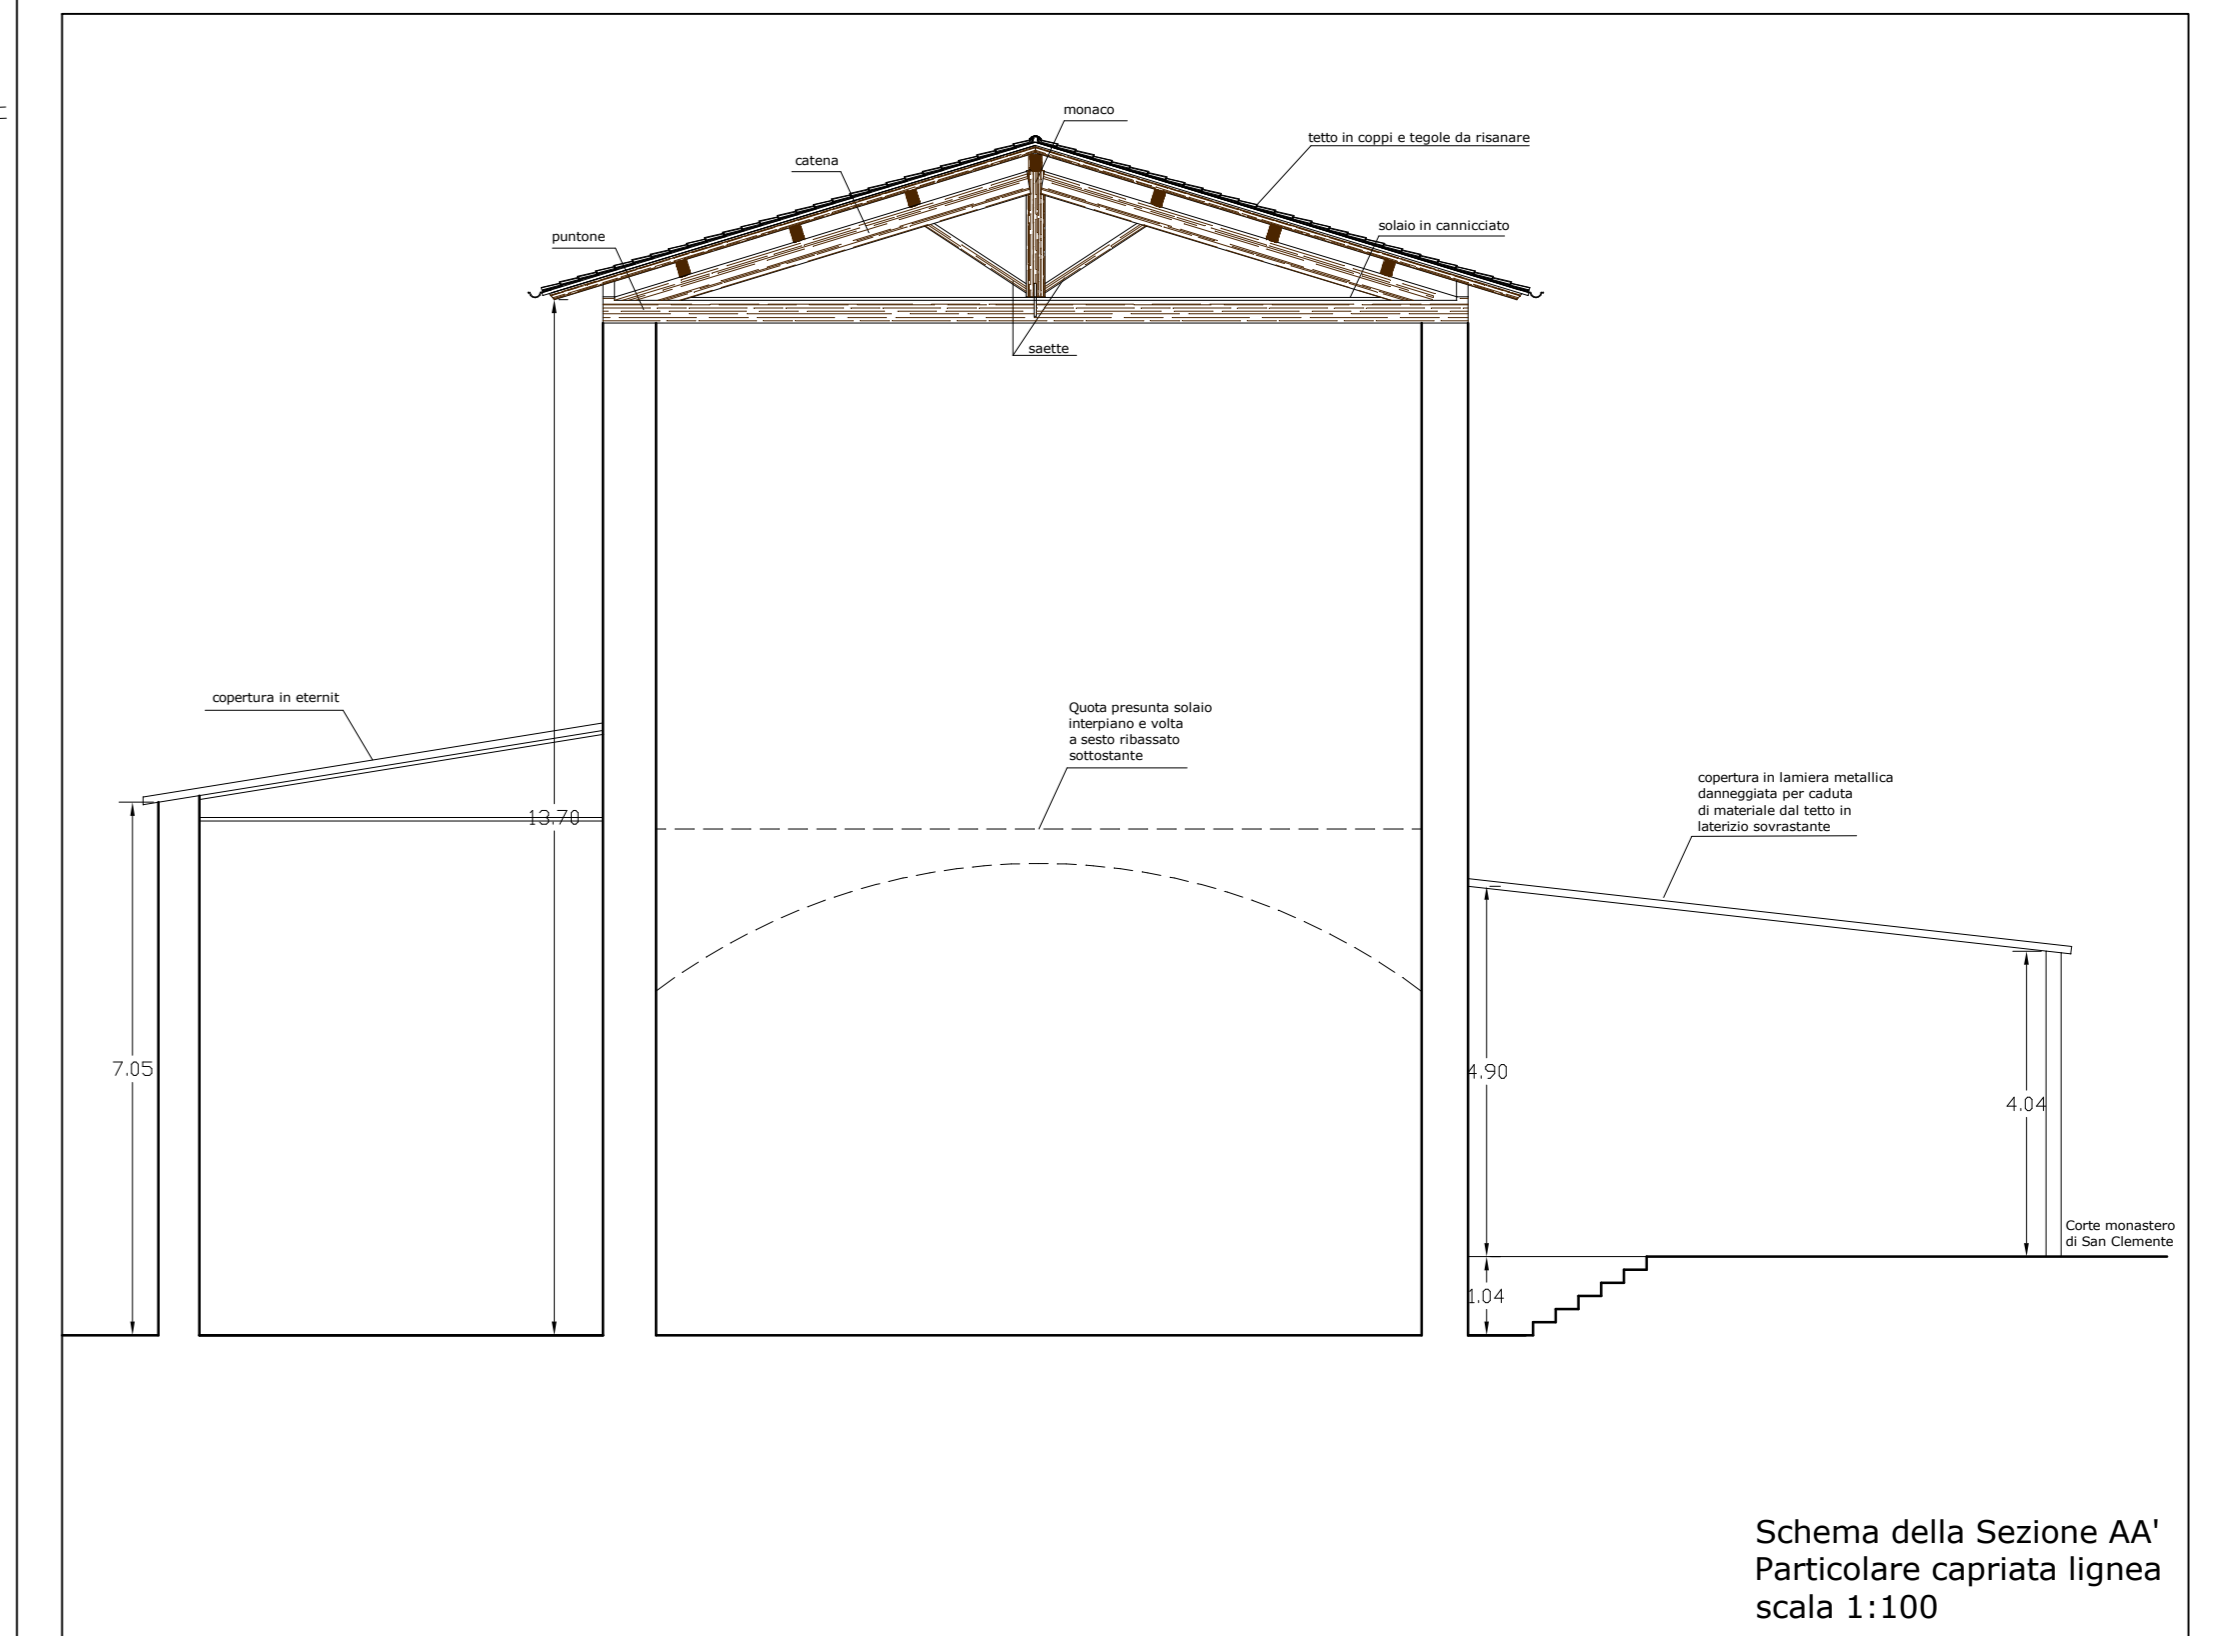
Schema della Sezione AA' Particolare capriata lignea scala 1:100

Le indagini preliminari, sulla consistenza del tetto e della sua struttura sono state condotte in maniera incompleta, viste le condizioni di agibilità del fabbricato, in ogni caso abbiamo accertato, mediante un saggio al di sopra del controsoffitto in canniccio che, le condizioni generali della struttura del tetto sono in buono stato, fatto salvo per alcuni elementi della struttura secondaria e alcuni travicelli che andranno sostituiti. Anche i travicelli della gronda sul lato del cortile dovranno essere sostituiti e quelli riutilizzabili ammorsati alla muratura.
