Oggetto: **Ex Convento di San Clemente in Via San Vincenzo - Revisione e rifacimento delle coperture - Approvazione progetto definitivo/esecutivo - CUP C31B15000380004 - C.I. 1338 .**

Progetto: **Monastero di San Clemente in via San Vincenzo -  
Revisione e rifacimento delle coperture**

Elab. A : **Relazione tecnica**

TITOLO: **Tav. UNICA - Planimetria generale e schema di sezione AA', scala 1:200 / 1:100**

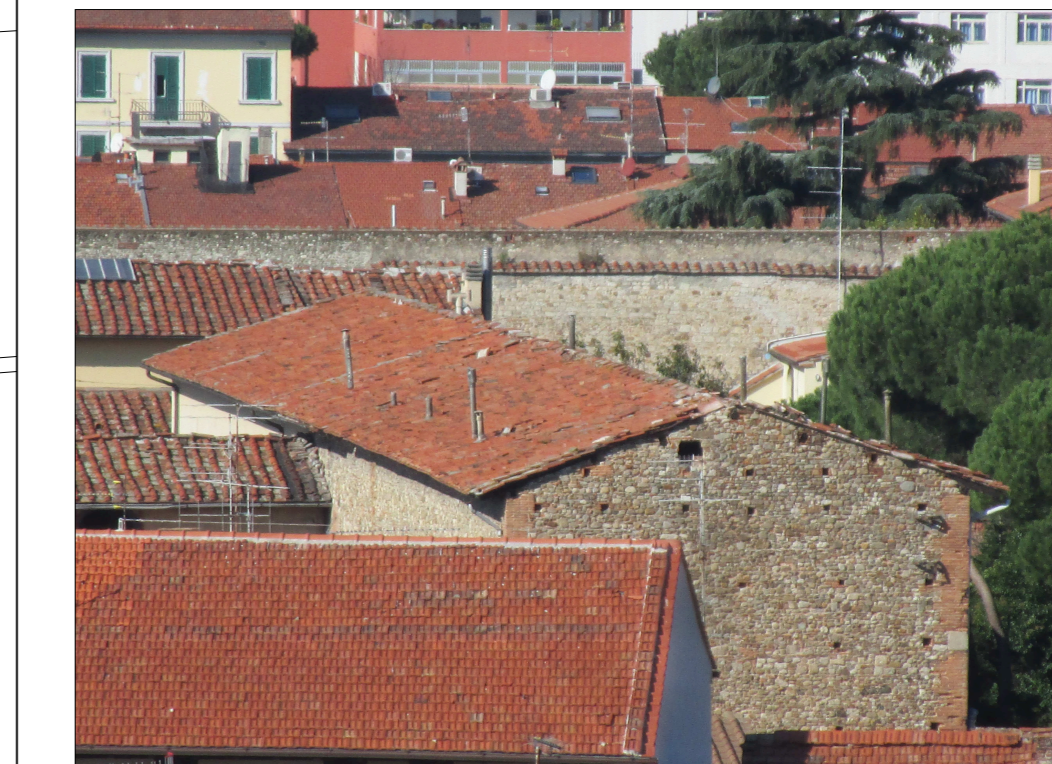
Vista dall'alto della copertura oggetto dell'intervento (falda lato via San Vincenzo)

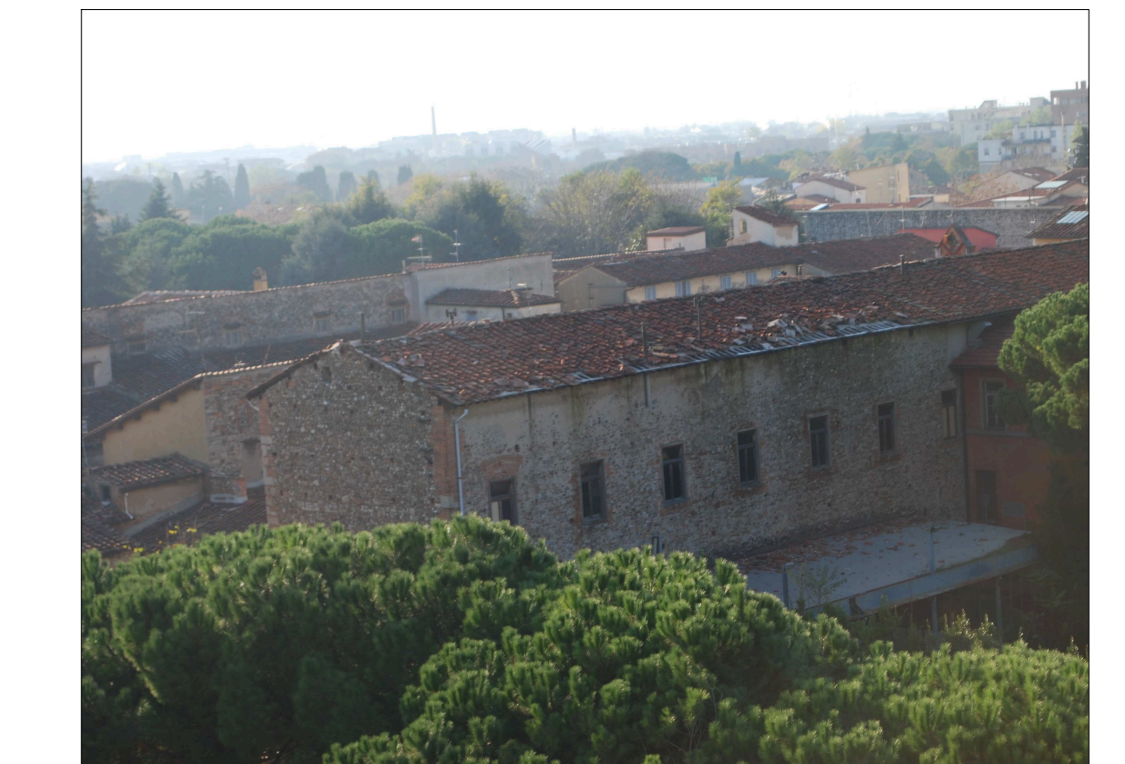
Vista dall'alto della copertura oggetto dell'intervento (falda prospiciente la corte interna)

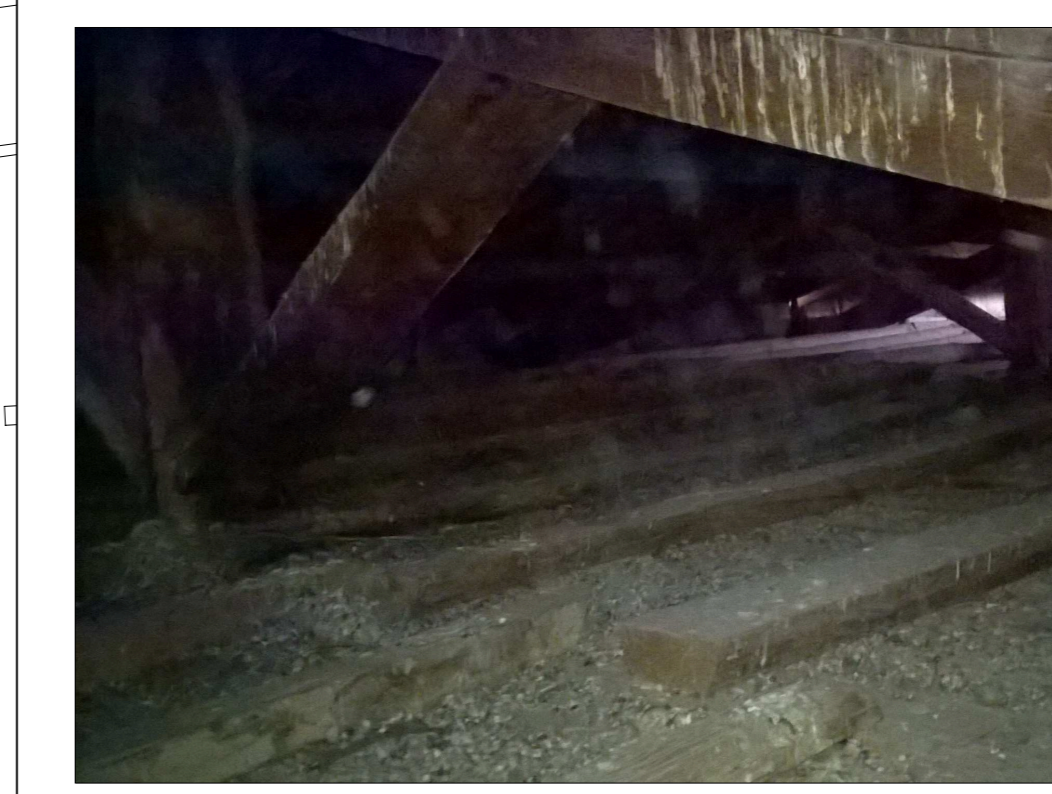
Particolare della capriata lignea

Le indagini preliminari, sulla consistenza del tetto e della sua struttura sono state condotte in maniera incompleta, viste le condizioni di agibilità del fabbricato, in ogni caso abbiamo accertato, mediante un saggio al di sopra del controsoffitto in canniccio che, le condizioni generali della struttura del tetto sono in buono stato, fatto salvo per alcuni elementi della struttura secondaria e alcuni travicelli che andranno sostituiti. Anche i travicelli della gronda sul lato del cortile dovranno essere sostituiti e quelli riutilizzabili ammorsati alla muratura.

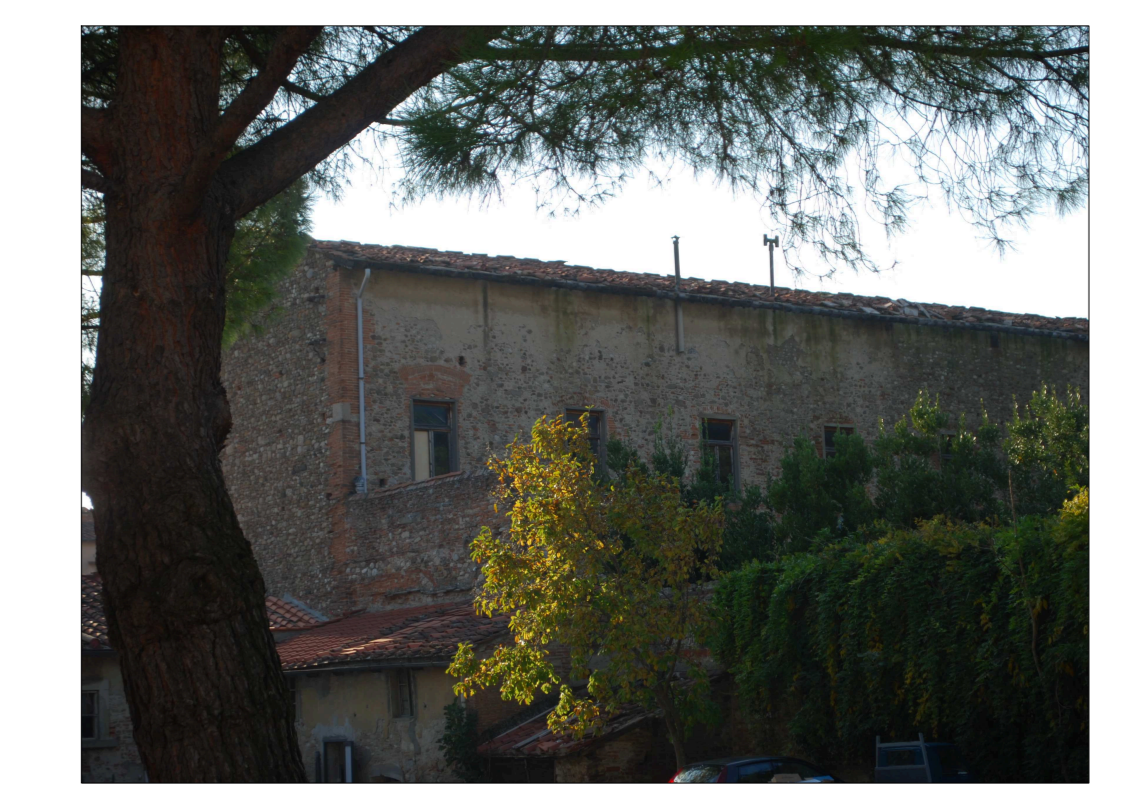
Copertura in oggetto dalla corte del centro di accoglienza
